VAE を用いた配管内画像からの錆の検出

<要約> 本論文では、深層学習を用いて配管内部に存在する錆の検知を行う手法を提案する.近年、耐用 年数を経過した配管が増加しており、下水管の定期的な検査が必要とされている.教師なし学習のモデルで ある Variational Auto-Encoder を用い、入力画像と出力画像の差分を取ることで異常検知を行う.また、学習 済みの ResNet を用いて異常箇所の推定を行う.

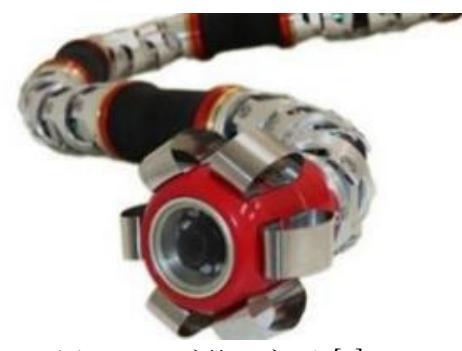
図1 ミミズ型ロボット[1]

下水管は環境保全・衛生維持のための重要な役割 を果たすインフラである.しかし近年,その耐用年 数である 50 年を経過した配管(老朽管)が増加して いる.このような管は,漏水や道路陥没などに代表 される重大な事故の原因となるため,下水管内の定 期的な検査が必要となっている.そのため,図1の ような配管検査のためのミミズ型ロボットの開発が 行われている[1][2].このロボットは頭部にカメラを 搭載しており,下水管内の映像を取得することがで きる.

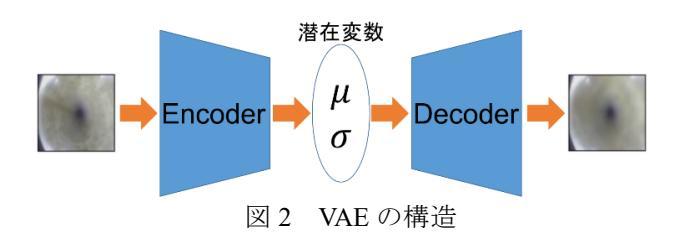
本論文では、VAE を用いて配管内部に付着した錆 の検知を行う. VAE は以下の図 2 のように通常の AutoEncoder(AE)にベイズ推論の枠組みを取り入れ たネットワークである[5].

AE は、入力画像を表す特徴(潜在変数)を Encoder によって次元削減することで取得し、その潜在変数 を用いて Decoder によって入力画像を復元するニュ ーラルネットワークである.これに対して VAE は、 Encoder によって取得した潜在変数に確率分布を仮 定することで潜在変数の平均や分散を出力する.こ の平均と分散を用いて Decoder によって画像の復元 を行う.

本論文では入力画像と VAE で得られた出力画像 との差分を取ることで異常検知を行う.

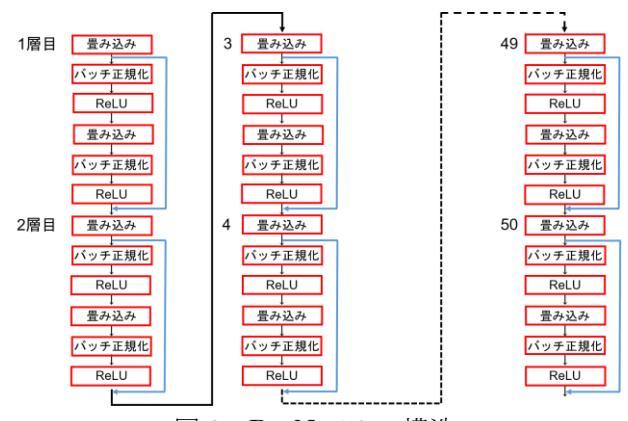
図 3 : ResNet50 の構造

本論文では ResNet を用いて異常箇所の推定を行う. ResNet は図 3 に示すモデル構造をしており, 層が非常に深いことが特徴の一般物体認識用の畳み 込みニューラルネットワークである[6].一般的にニ ューラルネットワークは層が深いほど精度が高くな るが,極端に多層化した際には微分の積が小さくな りすぎてしまい,勾配消失問題が発生してしまう. ResNet は入力のショートカットを設けて従来の出 力との残差を計算することでこの勾配消失問題を解 消し,非常に深いニューラルネットワークを効率的 に学習できるようにしたモデルである.

本論文では、VAEの入力画像と出力画像のそれぞ れを学習済みの ResNet50 に入力し、それぞれの中間 層の1層目を抽出する.そして、入力と出力の中間 層の差分を取ることで異常箇所の推定を行う.

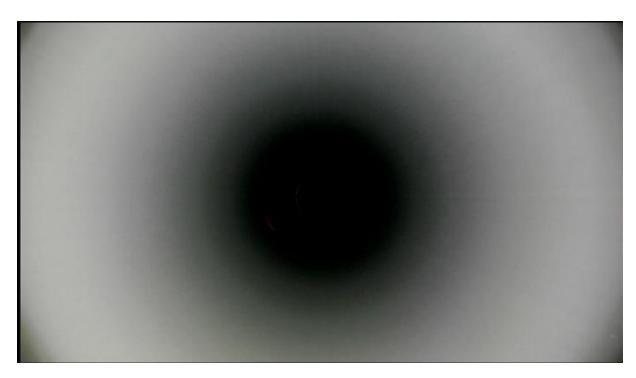
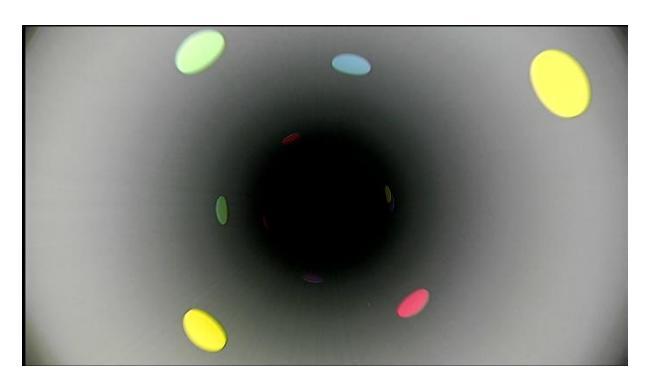
図4:画像例(データセットA・正常データ)

1 種類目は、市販の塩化ビニル管の内面に様々 な色の丸いシールを張り付けたデータである(デ ータセット A とする). 作成したデータの例を図 4,図5に示す.正常データは模様のない管のた め比較的に異常検知を行いやすいと考えられる.

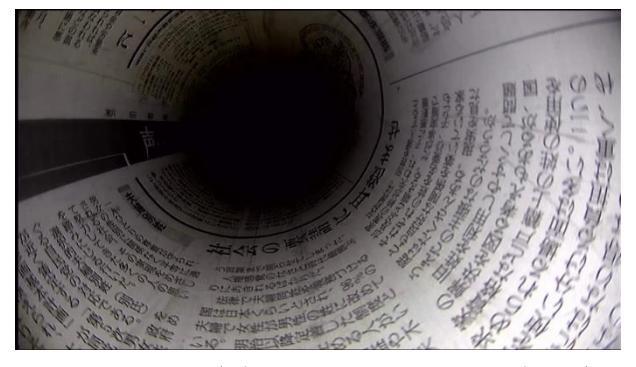
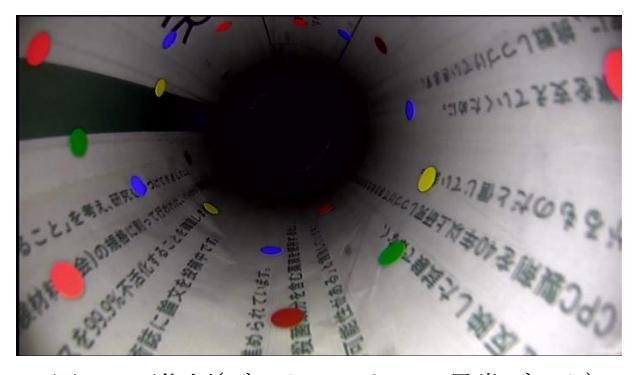
図 6: 画像例(データセット B・正常データ)

2 種類目は,透明なパイプに新聞紙を巻き付け てその上にシールを貼ったデータである(データ セットBとする).作成したデータの例を図6,図 7 に示す.1種類目と比べて模様が複雑であり, 異常検知の難易度としては高いと考えられる.

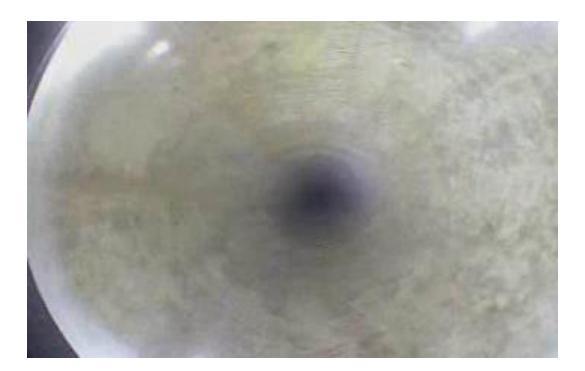
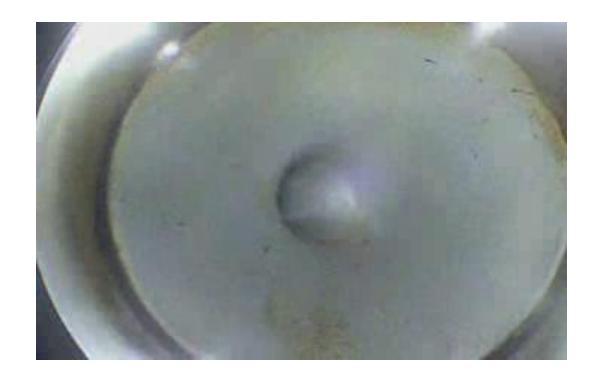
図8:画像例(データセットC・正常データ)

最後に、圧送管内の実データをデータセット C とする.ただし、このデータセットには鋳鉄管は 存在せず、具体的な欠陥箇所や欠陥がするかどう かも不明であるため、管同士の繋ぎ目や横穴など を欠陥と見なして実験を行う.正常データ例と異 常データ例を図 8,9 に示す.

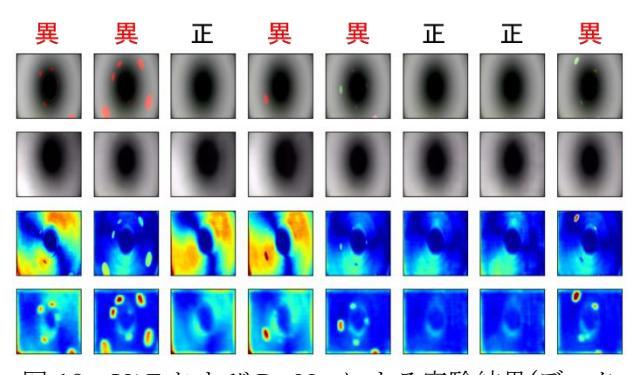
図 10: VAE および ResNet による実験結果(データ セット A)

VAE の入力画像,出力画像,その差分,および ResNet50による異常箇所推定の実験結果を以下の 図 10,11,12にそれぞれ示す.画像は1段目から順 に,入力画像,出力画像,差分画像,ResNetの中間 層である.また,差分画像の画素値の合計で計算し た異常度(score)を表1,2,3に示す.表1,2の番号 は図 8,9の左から数えた番号である.

図8を見ると、左から1、3、4番目の画像のVAE の再構成が特に崩れている画像が存在するのが分か る.表1を見てもこの3枚の異常度は高くなってい る.これは学習データが足りない、もしくはハイパ ーパラメータの調整が足りないためだと考えられる. しかし ResNet の中間層を見てみると、VAE の再構 成がうまくいかない場合であってもシールを貼った 箇所を赤く強調している.このため、ResNet の中間 層を用いて異常箇所推定を行うことは可能だと考え られる.また、図9を見てみると、全体的に再構成 がぼけてしまっており、VAE の学習がうまくいって いないのが分かる. ResNetの中間層を見てもシール を貼った箇所を強調してはいるが,他の箇所も同時 に強調されているため分かりづらくなっている. こ の原因も学習データの不足によるものだと考えられ るため,より多数のデータを作成することが必要だ と考えられる.さらに図 10 を見ると,学習データの 数が豊富なため VAE の再構成が比較的うまくいっ た結果となった. 表 3 を見ると異常データの最小 score は 195,正常データの最大 score は 173 である ため,しきい値処理によって異常か正常化の判別は 可能であると考えられる.

番号/ラベル	1/異常	2/異常	3/正常	4/異常
score	654	269	760	796
番号/ラベル	5/異常	6/正常	7/正常	8/異常
score	294	285	304	273
